## Металлографическая экспертиза как обратная связь между качеством и производством продукции

Рассмотрим в качестве примера МЭ неудовлетворительный результат ресурсных (усталостных) испытаний оси колесной пары локомотива. На поверхность оси, изготовленной из стали ОС по ГОСТ 4728-2010, с целью повышения ее износостойкости и усталостной прочности методом высокоскоростного плазменного напыления было нанесено покрытие NiCrBSi [12–14] толщиной функционального слоя от 0,125 до 0,5 мм с последующей шлифовкой.

## Metallographic examination as the feedback between product quality and manufacturing

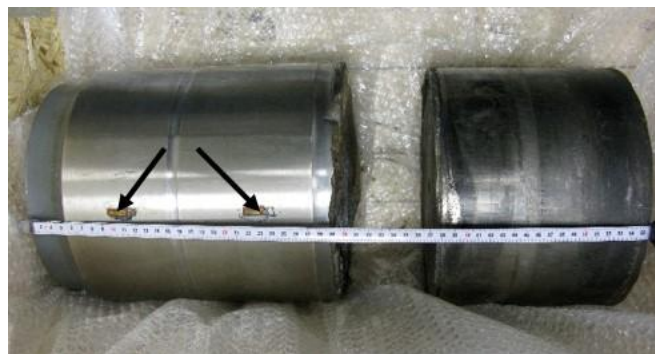
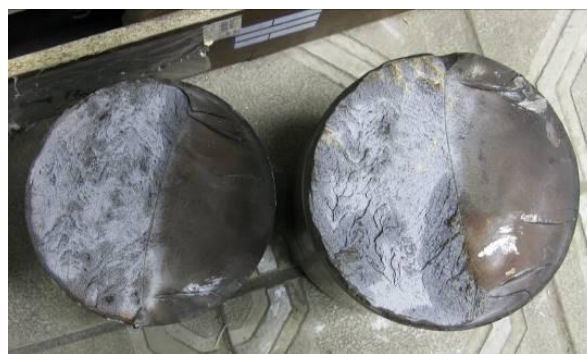
Стендовые испытания данной оси круговым изгибом, которые должны проводиться на базе 50 млн циклов, были остановлены при наработке 20 млн циклов из-за образования глубокой усталостной трещины. После остановки испытаний сечения оси, содержащее усталостную трещину, было искусственно доломано (рис. 1 а). Внешний вид ответных частей излома приведен на рис. 1 б.

Рис. 1. Ответные части излома оси колесной пары  
Fig. 1. Counterparts of the fractured axis of a wheelset

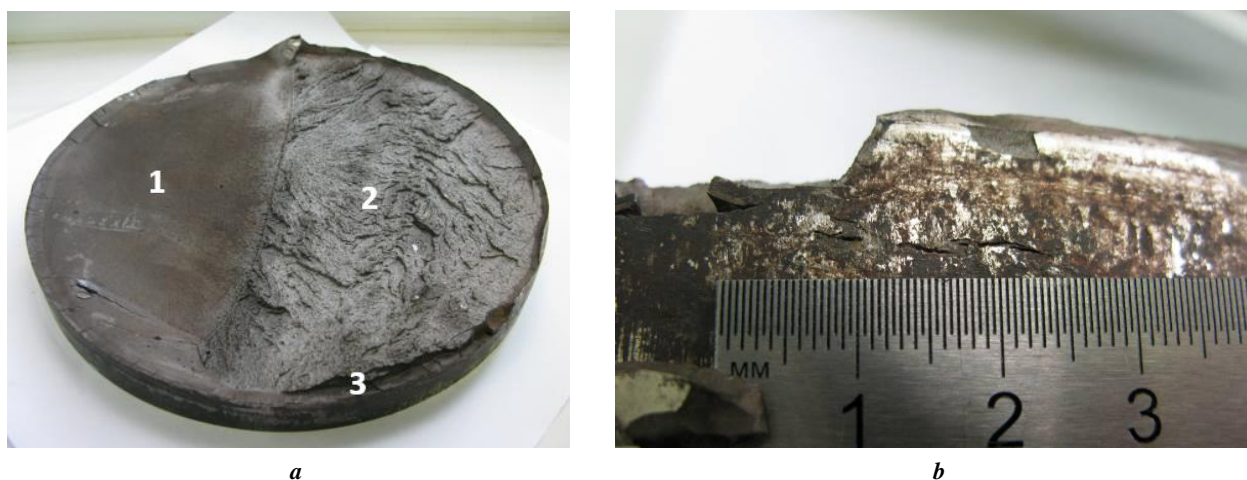
Согласно визуальному осмотру излома (рис. 2 а) на нем присутствуют две характерные области: 40 % занимает гладкая поверхность, образование которой связано с продвижением усталостной трещины (поз. 1 на рис. 2 а); остальная поверхность с грубым развитым рельефом сформировалась в результате искусственного долома (поз. 2 на рис. 2 а). Обращает на себя внимание наличие по всему периметру сечения оси обособленного кольцевого слоя толщиной около 1 см (поз. 3 на рис. 2 а). Кроме того, на боковой поверхности оси вблизи излома присутствуют многочисленные трещины (рис. 2 б).

**Рис. 2.** Поверхность излома оси:  
*a* – общий вид с характерными зонами; *b* – трещины на боковой поверхности  
**Fig. 2.** The axis fracture surface:  
*a* – general view with the characteristic zones; *b* – side surface with cracks

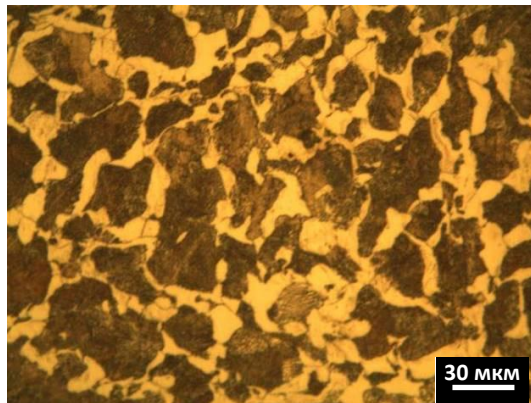
Согласно проведенному исследованию микроструктура стали оси представляет собой феррит + перлит с величиной зерна феррита G8, что соответствует требованиям п. 6.1.12 ГОСТ 33200-2014 (рис. 4). Контроль неметаллических включений, выполненный на нетравленных полированных образцах, выявил наличие сульфидов со средним баллом 0,4, что намного ниже требований ГОСТ 33200-2014 – не выше 1,5.

**Рис. 4.** Микроструктура оси  
**Fig. 4.** Microstructure of the wheelset axis

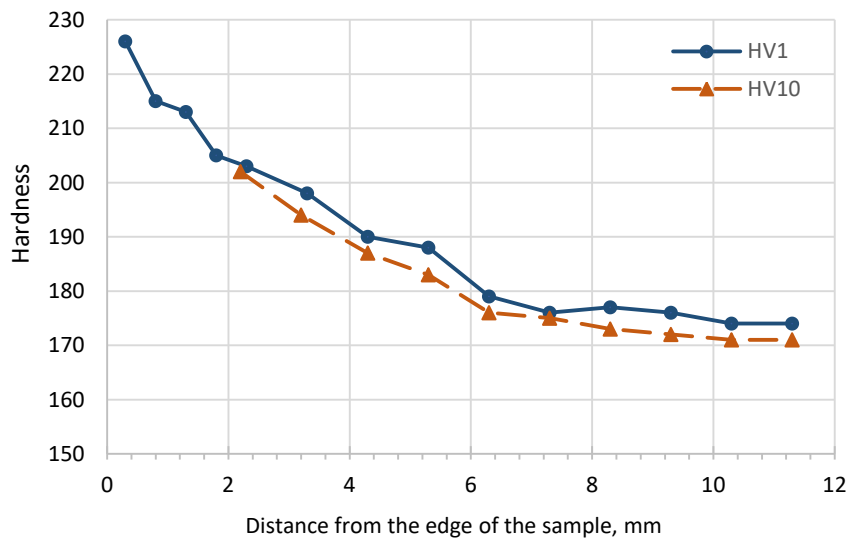
Для повышения эксплуатационных свойств поверхность оси положено упрочнять путем процедуры накатывания роликами, в результате которой согласно ГОСТ 33200-2014 твердость поверхностного слоя должна минимум на 20 % превышать твердость сердцевины. На рис. 5 приведены зависимости изменения твердости по Виккерсу от поверхности в сторону сердцевины. Согласно приведенным данным, твердость у поверхности составляет 225 HV1, что на 30 % выше, чем в сердцевине 175 HV1, т. е. соответствует требованиям ГОСТ 33200-2014.

**Рис. 5.** График изменения твердости от поверхности оси в сторону сердцевины  
**Fig. 5.** The graph of the microhardness change of the wheelset axis depending on the distance from the surface

Во многих случаях установить природу разрушения помогает исследование морфологии поверхности разрушения (метод фрактографии) [15; 16]. Как уже было отмечено выше при визуальном осмотре, на изломе присутствуют две характерные для усталостного разрушения зоны: зона с гладким рельефом – область роста усталостной трещины (поз. 1 на рис. 2 а) и зона с развитой бугристой поверхностью, так называемым ручьи-стым узором, – область долома, в данном случае искусственного (поз. 2 на рис. 2 а). Отмеченная на рис. 2 а кольцевая область 3 толщиной около 1 см, очевидно, связана с упрочнением поверхности обкаткой роликами на аналогичную глубину около 1 см (рис. 5).

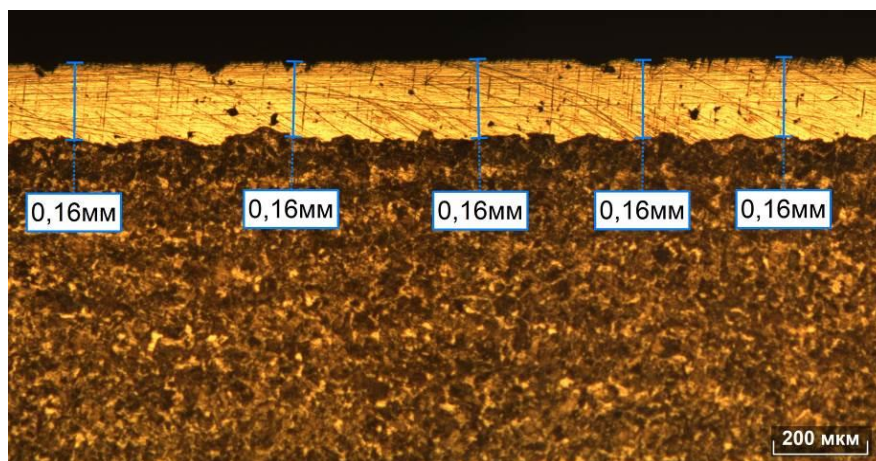
Исследование покрытия, нанесенного на ось методом высокоскоростного плазменного напыления, показало, что оно имеет толщину ~0,16 мм (рис. 6) и твердость (594÷671) HV0,3, что соответствует паспортным данным покрытия.

**Рис. 6.** Вид покрытия с результатами замера его толщины  
**Fig. 6.** The coating view with its thickness measurements

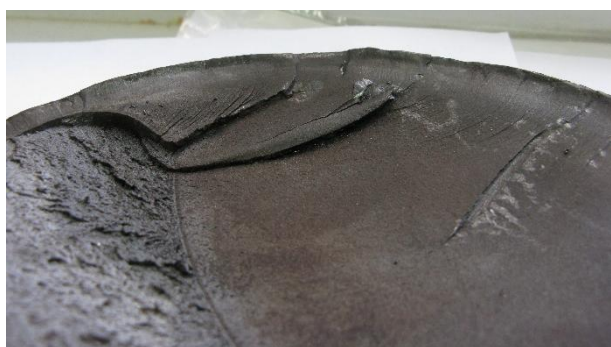
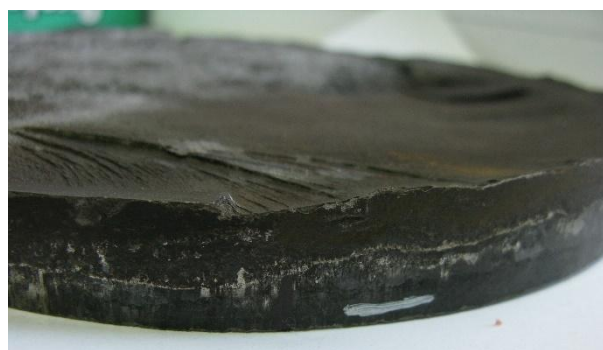
Согласно детальному анализу поверхности излома, в его усталостной зоне наблюдается несколько далеко отстоящих друг от друга участков с террасами (наплывами металла), расположенными на разных уровнях (рис. 7), что служит прямым доказательством многоочагового характера зарождения усталостного разрушения [17].

Сделанный на основании фрактографического исследования вывод о многоочаговом характере разрушения является принципиальным, так как является доказательством того, что в данном случае разрушение оси

**Рис. 7.** Террасы, расположенные в различных местах усталостной части излома  
**Fig. 7.** The multiple terraces along the fatigue part of the fracture surface

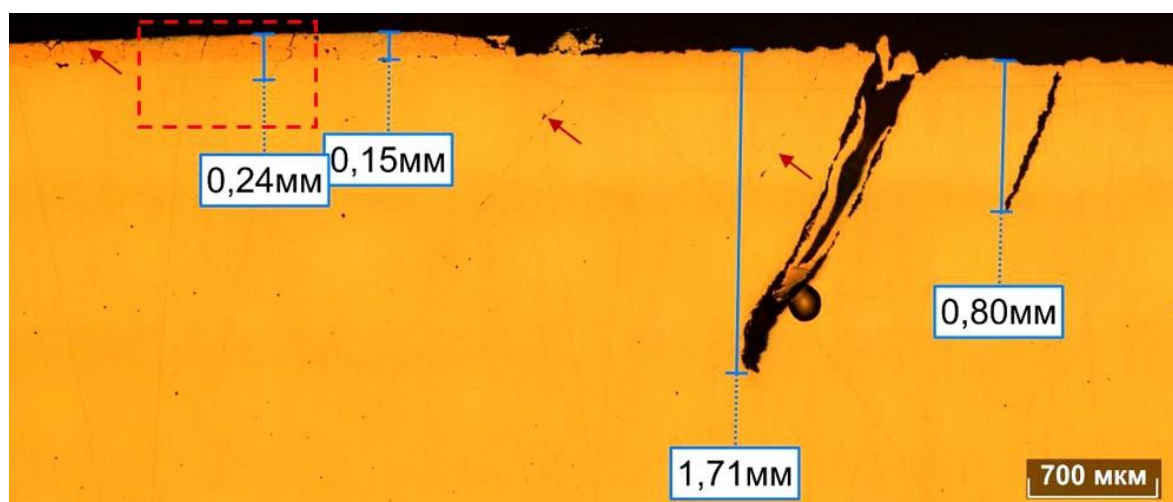
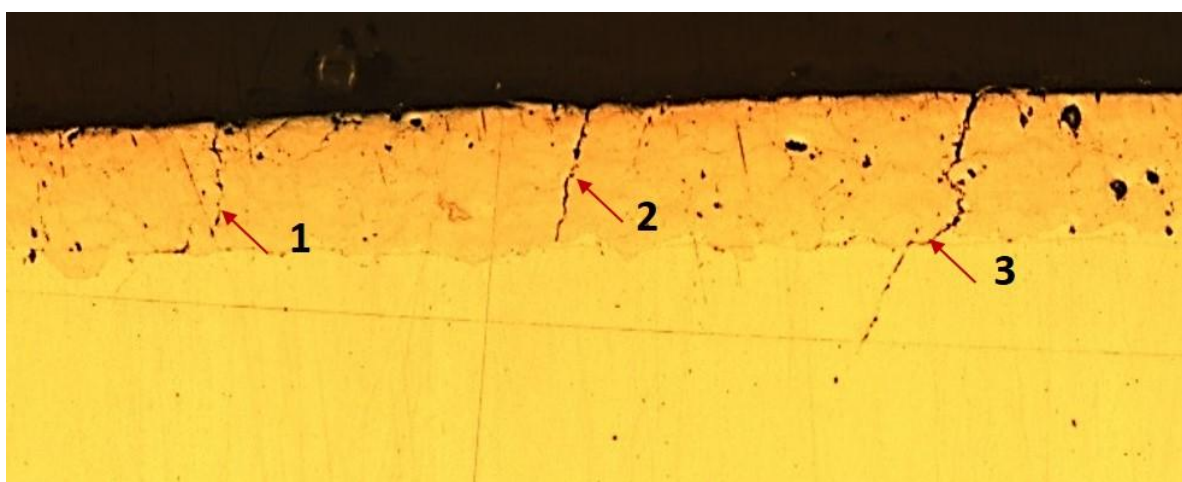
Для проверки роли покрытия в разрушении оси вблизи места визуально наблюдаемой трещины в продольном направлении был вырезан темплет. Изображение нетравленного шлифа темплета приведено на рис. 8. На правой стороне снимка присутствуют две макротрещины длиной 1,71 и 0,8 мм, расположенные под одинаковым углом к линии поверхности (рис. 8 а). Несколько левее расположены еще две зародышевые трещины под таким же углом (обозначены красными стрелками). Если в правой части снимка покрытие

**Рис. 8.** Поверхностные трещины на продольном шлифе (а), последовательные этапы развития процесса разрушения (b)  
**Fig. 8.** The side surface cracks in the longitudinal cross-section (a), the successive steps of the fracture process (b)

отсутствует (выкрошилось), то в левой части покрытие имеется и по всей его длине присутствуют микротрещины, ориентированные под тем же самым углом к поверхности.

На рис. 8 b в увеличенном виде показан фрагмент, выделенный на рис. 8 a пунктирным прямоугольником, содержащий покрытие с микротрещинами. На рис. 8 b можно хорошо проследить весь процесс развития трещины, начиная от стадии зарождения. Сначала непосредственно в покрытии зарождается микротрещина (поз. 1 на рис. 8 b), далее эта микротрещина прошивает насквозь все покрытие и останавливается перед подложкой (поз. 2 на рис. 8 b). Острый кончик микротрещины, являясь мощным концентратором напряжений, способствует ее дальнейшему прорастанию в основной металл (поз. 3 рис. 8 b). Под действием знакопеременных напряжений такая микротрещина перерождается в усталостную макротрещину, подобную приведенным на рис. 8 a справа, при этом ее дальнейшее продвижение становится необратимым процессом [18].

Образование многочисленных трещин в приповерхностной зоне оси под одинаковым углом к линии поверхности не может произойти случайно. Поскольку для трещины 3 (рис. 8 b) перед переходом от дна покрытия в матрицу обязательно должна была произойти пауза, то образование указанных микротрещин и тем более макротрещин (рис. 8 a) не является следствием ударного воздействия при динамической разгрузке в момент искусственного долома оси.

2. Многочисленные усталостные микротрещины изначально зародились в покрытии. Их прорастание в основной металл привело к образованию усталостных макротрещин на разных уровнях. Последующее слияние усталостных макротрещин привело к формированию обширной многоочаговой поверхности усталостного разрушения.

3. Основной причиной усталостного разрушения оси колесной пары является недостаточная усталостная прочность покрытия NiCrBSi, нанесенного методом высокоскоростного плазменного напыления, в условиях работы оси колесной пары.

4. Прежде чем проводить дорогостоящие натурные стендовые испытания, следовало провести усталостные испытания образцов материала оси с покрытием.
