## Зависимость процесса коррозии биорезорбируемого сплава ZX10 от структурных факторов и локального уровня pH

**Аннотация:** Магниево-цинковые биорезорбируемые сплавы – перспективный материал для создания саморастворяющихся хирургических имплантатов. Известно, что магний подвержен электрохимической коррозии за счет гальванического эффекта между матрицей и частицами вторичных фаз и включений. Другим важным фактором является уровень pH. Протекание определенных химических реакций зависит от уровня pH, поэтому можно предположить, что уровень pH коррозионной среды у поверхности материала является фактором, определяющим, какие химические реакции там могут происходить. И наконец, есть сведения, что вариативность кристаллографической ориентации зерен может быть причиной анизотропии коррозионных свойств. Цель работы – выявить влияние электродного потенциала микроструктурных элементов, кристаллографической ориентации зерен и уровня pH приповерхностного объема коррозионного раствора на процесс коррозии. В данном исследовании на образцах сплава ZX10 были размечены участки 2×1,5 мм, для которых составлялись карты распределения кристаллографических ориентаций и химического состава. Для оценки в

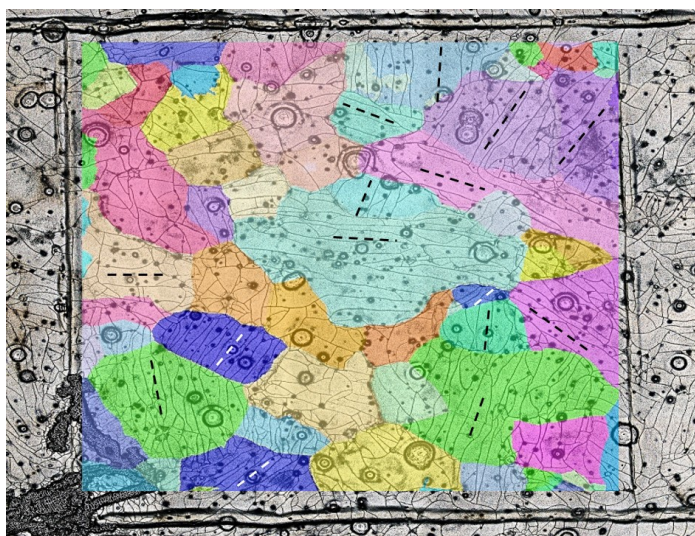
**Рис. 7.** Изображения размеченных участков образцов для выявления роли электродного потенциала (EP) (a) и для определения влияния pH (PH) (b) после удаления продуктов коррозии.

Пунктирными линиями показано основное направление нитевидной коррозии второго типа

**Fig. 7.** Images of marked areas of the samples to reveal the role of the electrode potential (EP) (a) and to determine the pH (PH) effect (b) after the removal of corrosion products.

The dotted lines show the main direction of second type filiform corrosion

Ни рис. 7 показана поверхность размеченных участков обоих образцов с наложенной поверх нее картой распределения кристаллографических ориентаций. Видно, что для обоих образцов характерно присутствие нитевидной коррозии двух типов. Помимо поврежденный первого типа, показанного красными стрелками на рис. 3 и 5, после снятия продуктов коррозии становятся видны повреждения второго типа, имеющие вид тонкой сетки и особенно хорошо заметные на образце PH.

На поверхности обоих образцов были замечены следы нитевидной коррозии двух типов. Первый тип характеризуется широким (десятки микрон) каналом, высокой (до сотни микрон в минуту) скоростью распространения, а также тем, что канал зарождается в местах царапин, которыми были размечены исследуемые участки. Дополнительное исследование показало, что в царапинах отсутствуют загрязнения в виде частиц железа, которые могли попасть туда со штихеля, химический состав в них абсолютно такой же, как у окружающего материала, за исключением аномального содержания кислорода. Это свидетельствует о том, что деформированный материал царапин значительно активнее, чем окружающий, и способен очень быстро окисляться даже при контакте с воздухом. Второй тип нитевидной коррозии характеризуется тонкими (1–2 мкм) множественными каналами по всей поверхности образца. О местах ее зарождения и скорости распространения на данный момент сказать ничего нельзя, поскольку из-за продуктов коррозии столь тонкие повреждения неразличимы на кадрах видеосъемки. Оба типа нитевидной коррозии лучше проявляются на образце PH и оба тесно связаны с кристаллографией. Первый тип меняет направление распространения в зависимости от кристаллографической ориентации зерна, что хорошо видно на рис. 11 б. Направление повреждений второго типа также зависит от кристаллографии, что видно на рис. 7 б.

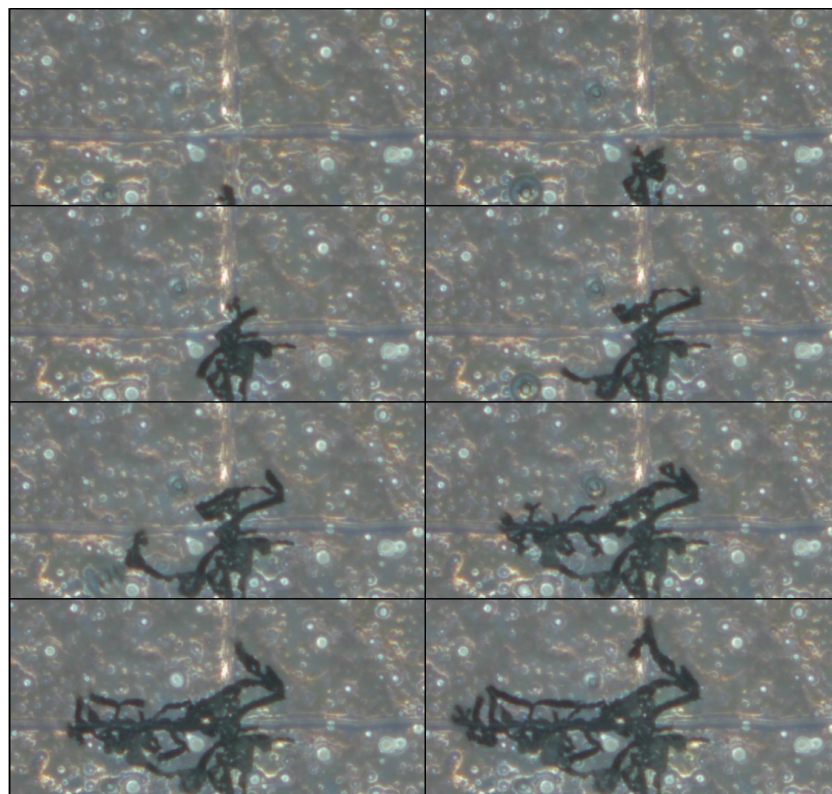
**Рис. 11.** Изображение нитевидной коррозии первого типа образца для определения влияния pH (PH):  
*a* – раскадровка, снятая во время коррозионных испытаний (период между кадрами – 4 мин), показывающая скорость и направление распространения коррозии;  
*b* – оптическое изображение с наложенной на него картой кристаллографических ориентаций  
**Fig. 11.** Image of first type filiform corrosion of the sample to determine the pH (PH) influence:  
*a* – shooting sheet taken during corrosion tests (the period between frames is 4 minutes) showing the corrosion propagation speed and direction; *b* – optical image with IPF-map imposed on it

На рис. 11 и 12 приведены результаты детального исследования повреждения от нитевидной коррозии первого типа на образце PH. Коррозия распространялась направленно, в конечных точках распространения и местах смены его направления находится большое количество хлора, хотя на остальной площади поражения нитевидной коррозией хлор не наблюдается. Из рис. 11 b видно, что данный тип коррозии сильно зависит от кристаллографической ориентации зерна и поэтому меняет направление своего распространения при

переходе из одного зерна в другое. Корреляции между расположением большего количества хлора и наиболее глубокими повреждениями не наблюдается. Была выявлена интересная сотовая морфология стенок канала распространения нитевидной коррозии, которая представлена на рис. 12 e, 12 f. Морфология имеет вид прямоугольных сот, ориентированных поперек направления распространения коррозии. Фрагмент на рис. 12 f располагается на границе двух зерен с различной ориентацией. Видно, что вместе с направлением распространения в этом месте практически на 90° меняется и ориентация сот. Данный снимок также позволяет оценить ширину каналов нитевидной коррозии второго типа, которая составляет около 1 мкм.
