## Металлографическая экспертиза как обратная связь между качеством и производством продукции

Рассмотрим в качестве примера МЭ неудовлетворительный результат ресурсных (усталостных) испытаний оси колесной пары локомотива. На поверхность оси, изготовленной из стали ОС по ГОСТ 4728-2010, с целью повышения ее износостойкости и усталостной прочности методом высокоскоростного плазменного напыления было нанесено покрытие NiCrBSi [12–14] толщиной функционального слоя от 0,125 до 0,5 мм с последующей шлифовкой.

## Metallographic examination as the feedback between product quality and manufacturing

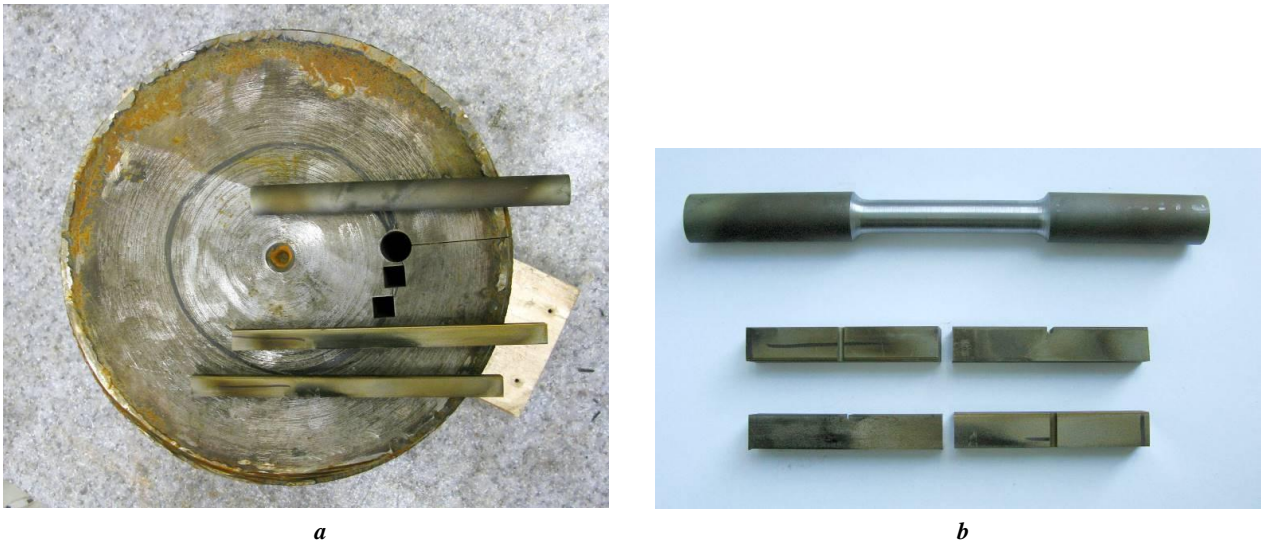
оси (рис. 3), а также значения ударной вязкости соответствуют требованиям ГОСТ 4728-2010: предел текучести составляет 349 МПа (должен превышать 330 МПа), временное сопротивление равно 663 МПа (требуется >650 МПа), относительное удлинение – 23 % (должно превышать 19 %), ударная вязкость – 59...61 Дж/см<sup>2</sup> (в ГОСТ – от 34 Дж/см<sup>2</sup>).

**Рис. 3.** Заготовки (а) и образцы (б) для механических испытаний  
**Fig. 3.** Blanks (a) and specimens (b) for mechanical testing
